Plano de Manejo do Parque Natural Municipal do Horto dos Contos

Produto 3: Diagnóstico (versão consolidada) - Abril de 2026

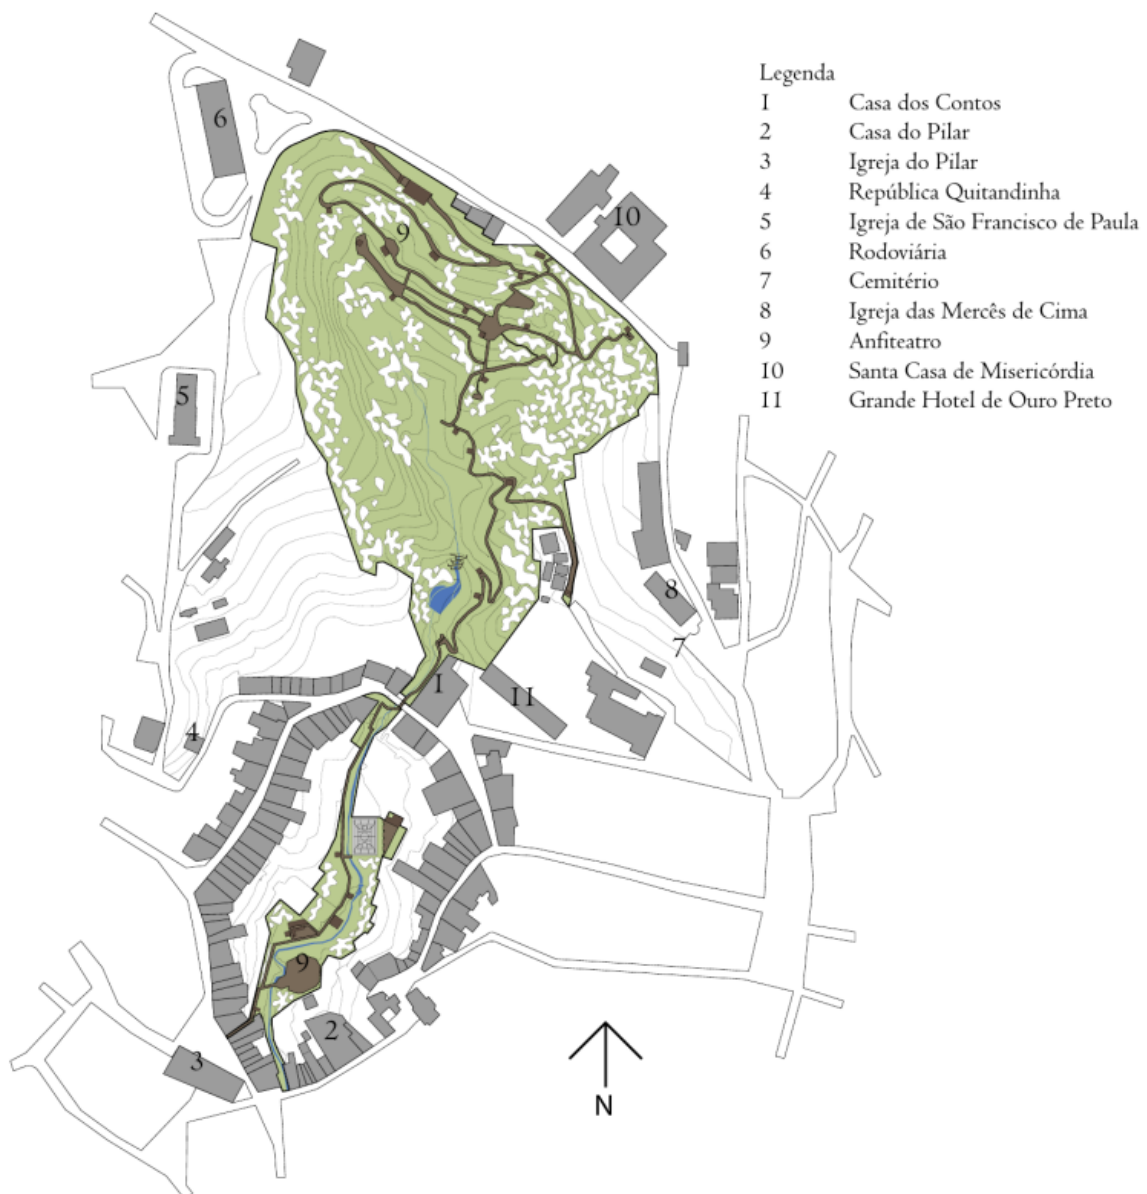
Figura 4-11 Projeto executado no Horto dos Contos e inaugurado em 2008

Mesmo com a existência da Planta acima, não há nenhuma sistematização sobre a tipologia e quantidade dos equipamentos instalados. Destaca-se que a implantação difere do projeto original do Projeto Monumenta, sofrendo adaptações. Algumas tipologias previstas no projeto não foram executadas. Essa constatação foi possível de ser realizada, devido acesso ao projeto original.

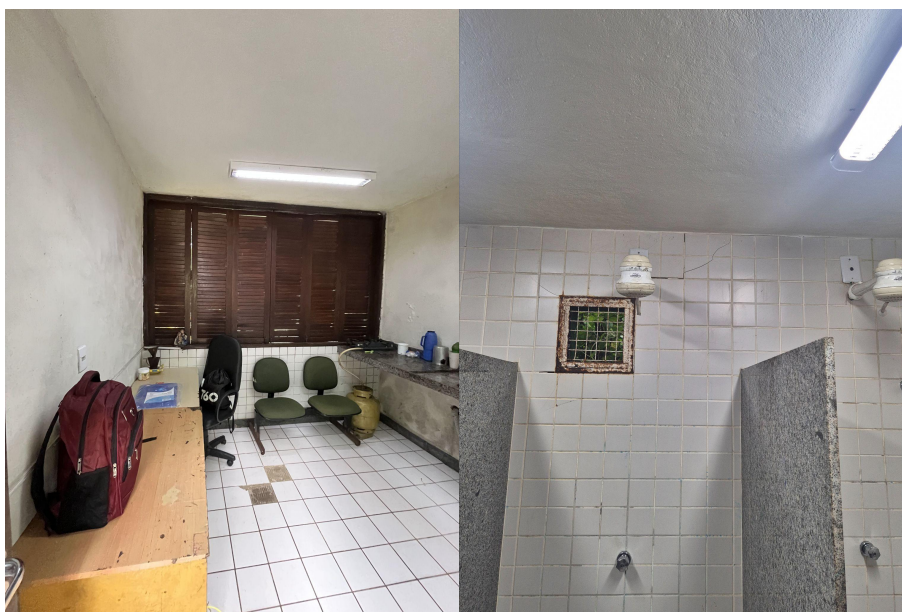
Figura 4-12 Lanchonete Pilar com infiltrações e vestiário com fissuras no revestimento

As construções em alvenaria e em pedra, como o vestiário, sanitários, depósito e lanchonete, foram classificados como regulares ou precários. Isso deve-se ao fato de que há predominância de patologia da construção associada à infiltração nas coberturas/lajes e por capilaridade. A falta de manutenção a longo prazo pode impactar na estrutura, como é o caso dos vestiários, que já possuem fissuras e trincas.

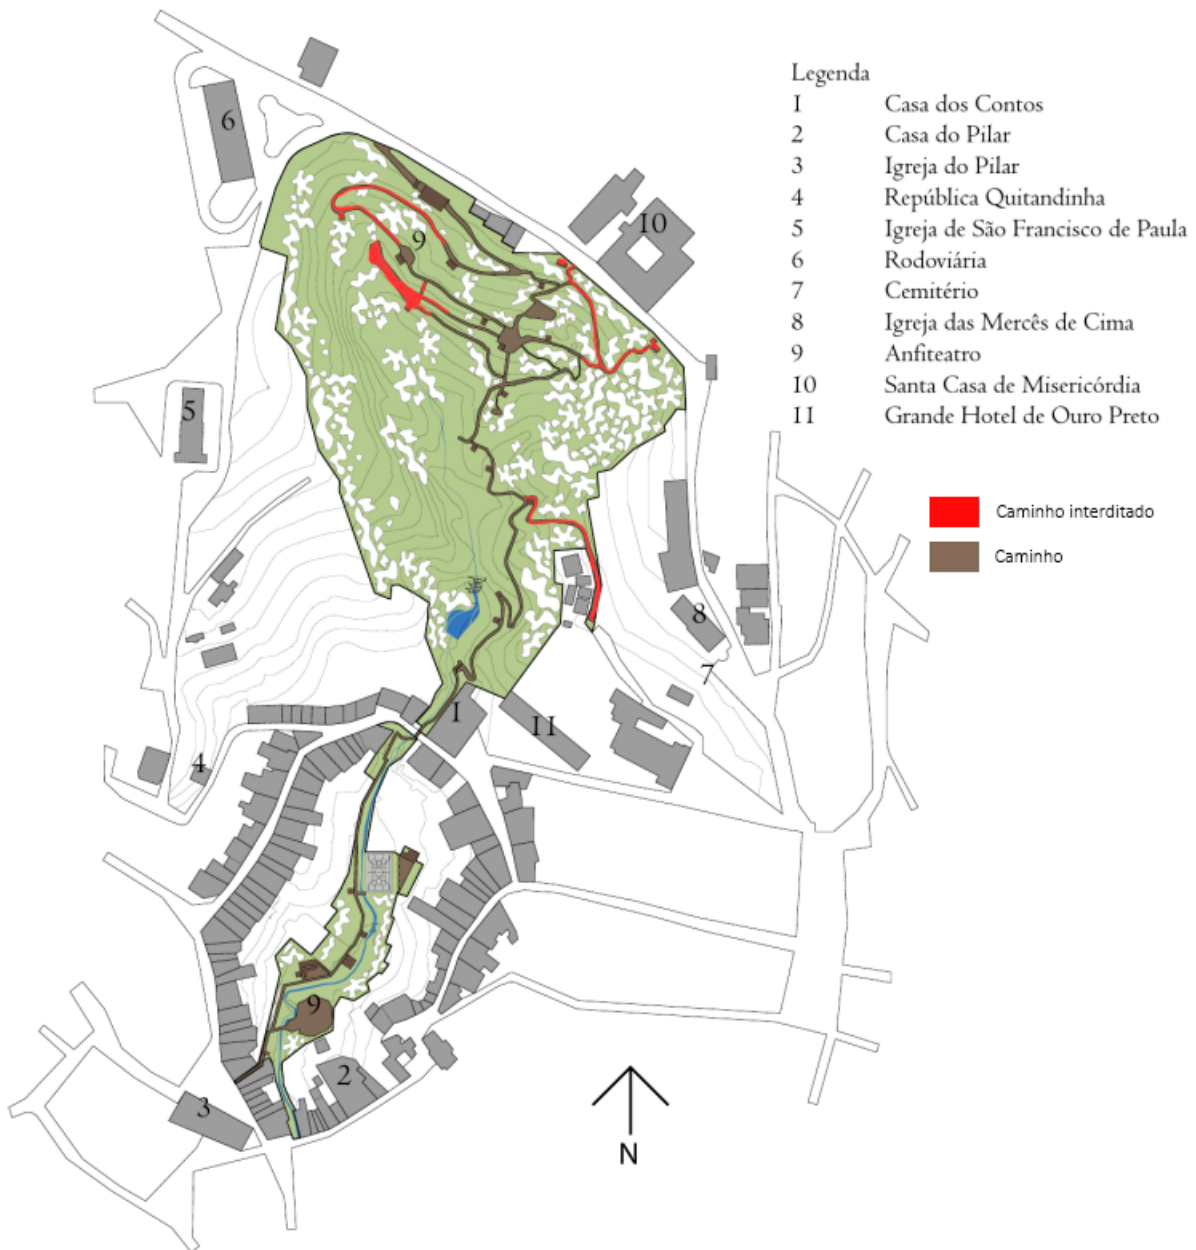
Figura 4-14 Caminhos interditados Horto dos Contos em 2025

No mapa de localização dos equipamentos, é possível constatar que os equipamentos relacionados à contemplação e descanso se concentram predominantemente na porção norte do horto (Horto Botânico). Durante o diagnóstico e as atividades participativas, foi possível constatar maior utilização dos equipamentos concentrados na porção sul do Horto, como a quadra, o anfiteatro e o parque infantil. Na região norte, ocorrem visitas guiadas, atividades de pesquisa, entre outros, mais bem explicitados nos relatórios pertinentes às atividades participativas. Destaca-se que os equipamentos classificados são os que puderam ser acessados com segurança. Ao total, são quatro trechos de caminhos interditados devido a deslizamentos que ocorreram dentro do perímetro do Parque Horto dos Contos.

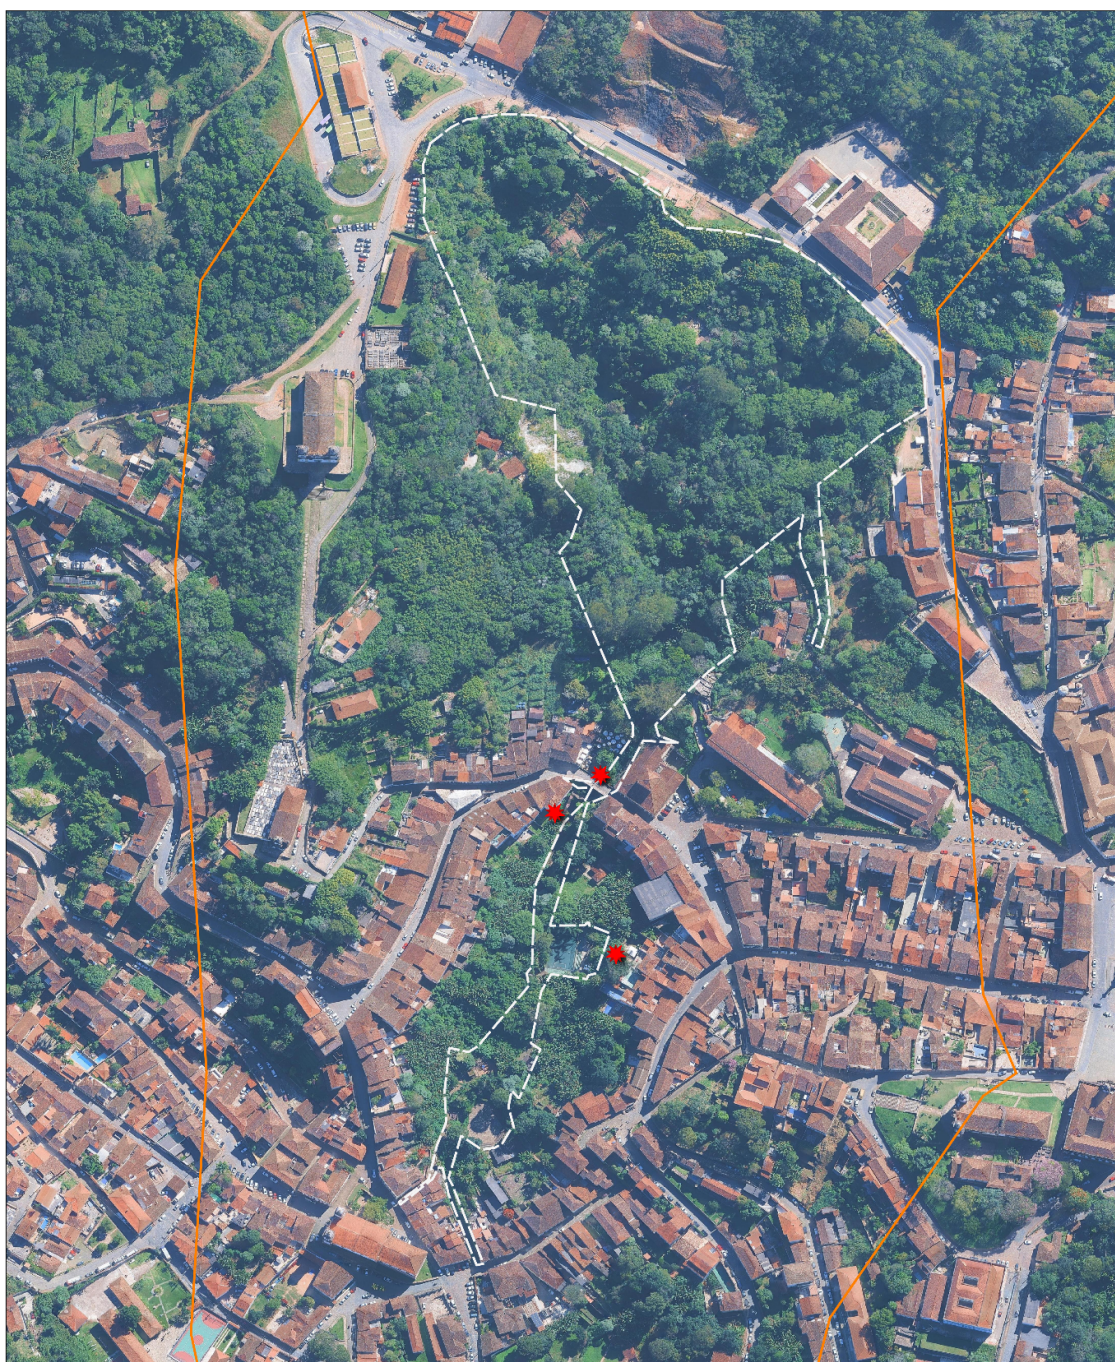
Figura 5-1 Pontos relatados de vazamento de esgoto

Devido ao significativo número de edificações no entorno da unidade de conservação e aos relatos sobre mau cheiro no curso d'água, tornou-se necessário identificar possíveis pontos de fragilidade relacionados à destinação do esgoto sanitário. Inicialmente, foram relatados pela gestão do parque três pontos nos quais já ocorreram vazamentos de esgoto: uma galeria que passa por baixo do restaurante Passo e do Hotel Toffolo, na Rua do Pilar; no Santander, local em que há compartilhamento da infraestrutura de drenagem de águas pluviais com efluentes de esgoto sanitário; e o terceiro ponto referente a um vazamento identificado em uma das repúblicas federais localizadas na Rua Paraná.

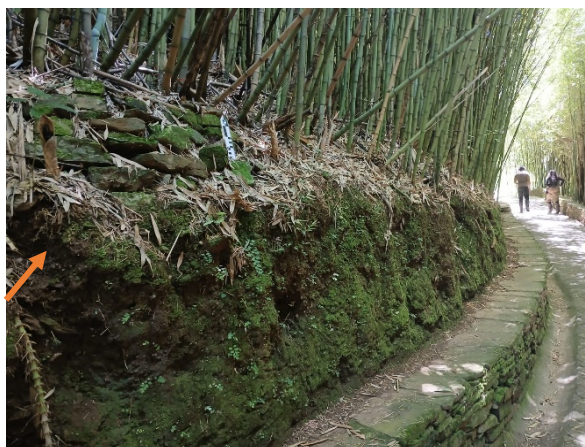
Figura 5-4 Localização do vestígio (seta laranja), situado no corredor de bambuzal.

O vestígio referente ao ponto 01 está localizado no corredor ladeado por bambuzal, próximo à portaria da rua Padre Rolim. Trata-se de uma pequena estrutura erguida em pedra, apresentando 60cm de largura, e encontra-se assentada sobre o barranco natural que se eleva e é densamente coberto pela vegetação de bambuzal. O vestígio é composto por pedras irregulares parcialmente cobertas por musgos e folhas secas, exibindo sinais de desgaste natural, provavelmente decorrente das condições ambientais locais, como umidade e a densa cobertura vegetal. É notório que essa densa cobertura vegetal impactou diretamente na conformação original da estrutura, tornando difícil a identificação clara de seus limites e características construtivas originais.

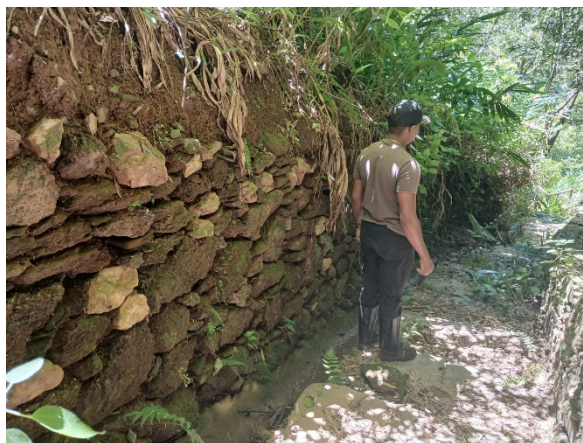
Figura 5-6 Parte do Muro Histórico à direita

Quanto ao estado de conservação e estabilidade do vestígio, este se apresenta majoritariamente estável, embora no trecho final observe-se intervenção recente com lajes de quartzito em alguns pontos. Observa-se, também, a presença de musgos, raízes e plantas em toda sua extensão, dificultando a visualização da estrutura, além de intensificar os processos de degradação.

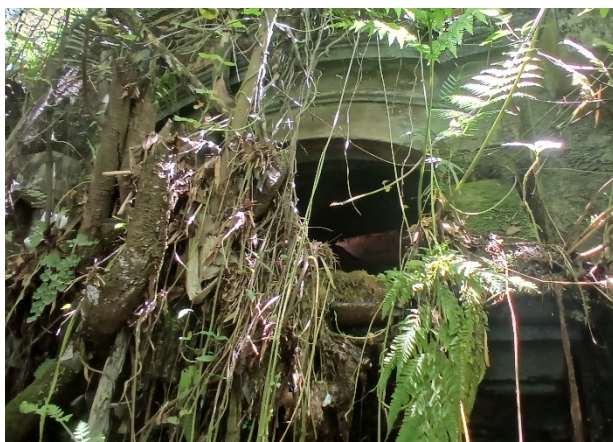
Figura 5-10 Vista do vestígio coberto pela vegetação

A estrutura apresenta uma abertura em arco na parede, sugerindo função como parte de uma antiga rede de drenagem ou aqueduto. Seus detalhes arquitetônicos exibem cantaria finamente trabalhada, possivelmente em pedra-sabão, típica das construções coloniais mineiras, com dimensões aproximadas de 1,30 m de altura por 2,00 m de largura. No que se refere ao estado de conservação, o vestígio encontra-se parcialmente visível devido à densa vegetação, evidenciando longo período de abandono e desuso, embora a presença de dois canos modernos — um de PVC e outro de ferro — indique intervenções recentes para manutenção ou reutilização. A menos de 4 metros do local, observa-se um deslizamento ativo na encosta adjacente, o que reforça preocupações geotécnicas na área.

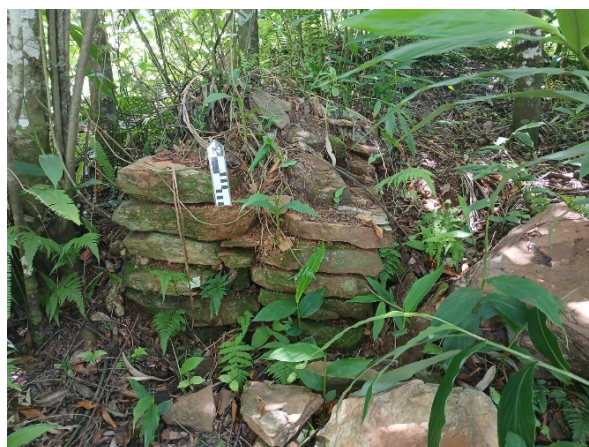
Figura 5-14 Estrutura de pedra 02

Com relação ao estado de conservação, a estrutura apresenta sinais de desgaste e abandono causados pela vegetação, que, além de levar à queda de alguns blocos, dificulta a visualização completa de sua extensão e forma original.

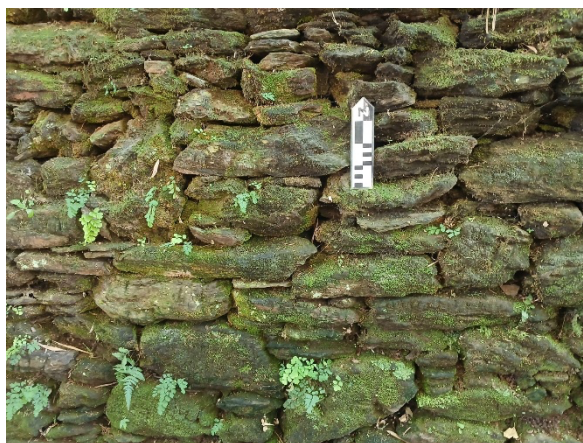
Figura 5-17 Detalhe da técnica construtiva de pedra seca

A presença desses muros históricos cumprindo sua função na atualidade reflete a perdurabilidade de técnicas construtivas coloniais e sua relevância para a manutenção da paisagem e da história do parque.

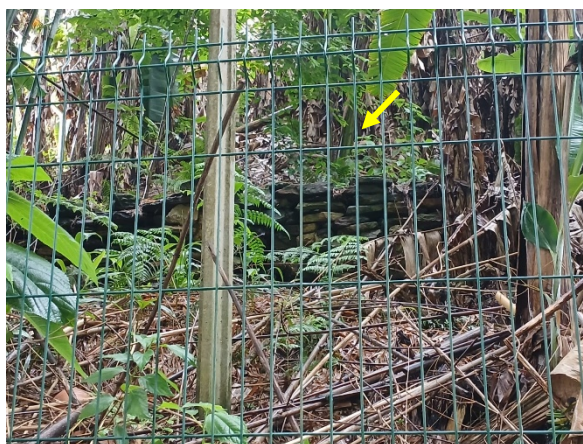
Figura 5-20 Vestígio identificado pela seta amarela. Situa-se atrás dos gradis que delimitam o parque.

É importante ressaltar que, embora tecnicamente o vestígio não esteja situado na área da Unidade de Conservação propriamente dita, a sua inclusão neste diagnóstico preliminar é válida, especialmente porque influencia no entorno imediato do parque, impactando diretamente na gestão ambiental e paisagística e patrimonial da área.

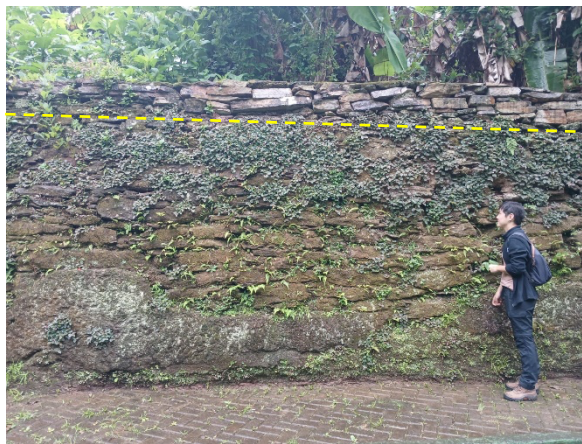
Figura 5-26 Muro histórico 03 com camada de intervenção recente no topo (linha tracejada)

O muro apresenta estado de conservação regular, com boa integridade estrutural geral, porém ressalta-se a presença de pequenas raízes de plantas infiltradas nas juntas. Observa-se, também, formação de bucho estrutural (pressão lateral interna por acúmulo de terra vegetal e umidade retida), fenômeno crítico em muros de contenção de pedra seca que pode evoluir para desestabilização progressiva e colapso parcial futuramente se não houver intervenção preventiva de limpeza seletiva e reforço de drenagem.

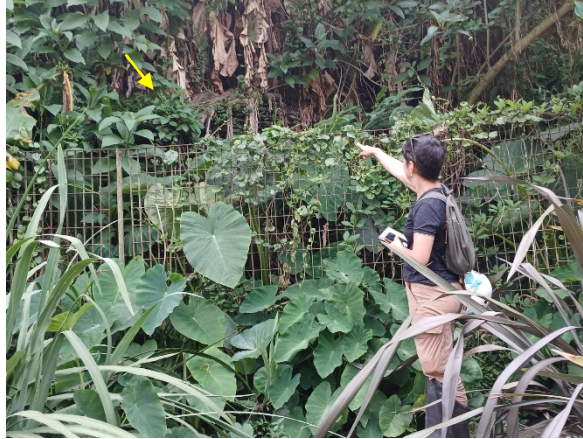
Figura 5-30 Localização da estrutura de pedra 05 (seta amarela)

Com relação ao estado de conservação, pode-se classificá-lo como preocupante, evidenciado pela densa vegetação invasora que domina completamente o coroamento superior do muro, acelerando a biodegradação das juntas por meio de raízes expansivas. Agrava essa situação o colapso parcial já ocorrido em parte do trecho, com deslocamento e queda de algumas

fiadas, comprometendo sua preservação e configurando risco iminente de desmoronamento total.

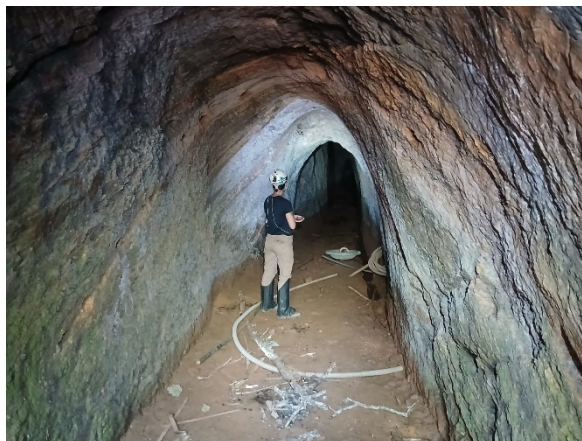
Figura 5-34 Interior da Antiga Mina 01. Observa-se a presença de lixo no entorno.

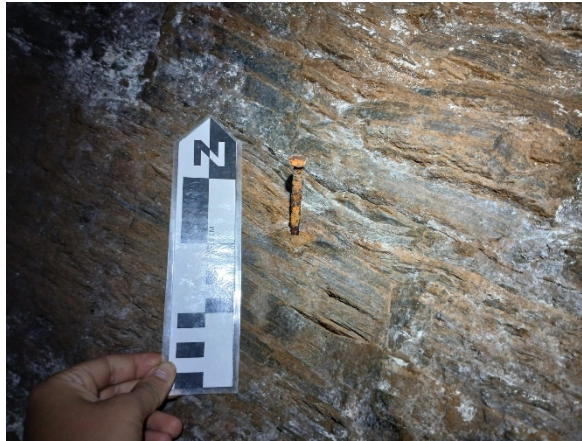
Figura 5-35 Vestígio de prego no interior da mina

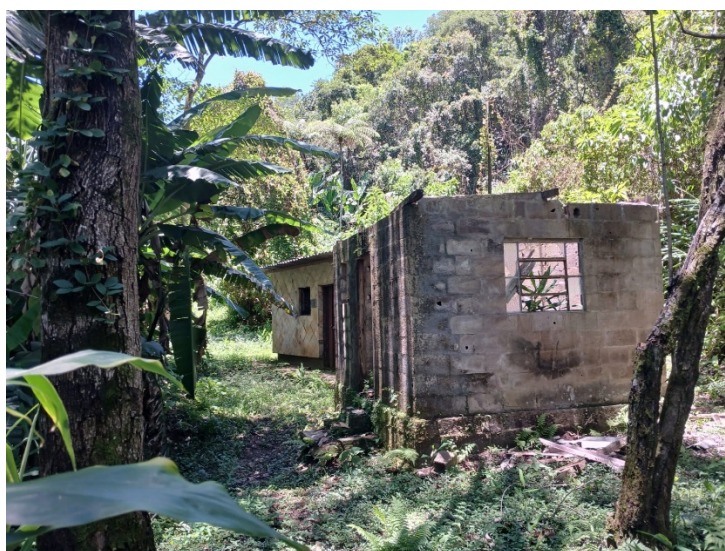
Figura 5-39 Casa de Bombas

A Casa de Bombas está situada na porção norte do parque, na área do vale onde passa o córrego Xavier. Tratam-se de duas construções de alvenaria de concreto, com uma delas apresentando obras incompletas e superfícies expostas ao intemperismo. A princípio, sua função original seria de abrigar equipamentos de bombeamento hidráulico e afins, porém, atualmente, as estruturas encontram-se em desuso e configurando um espaço abandonado.

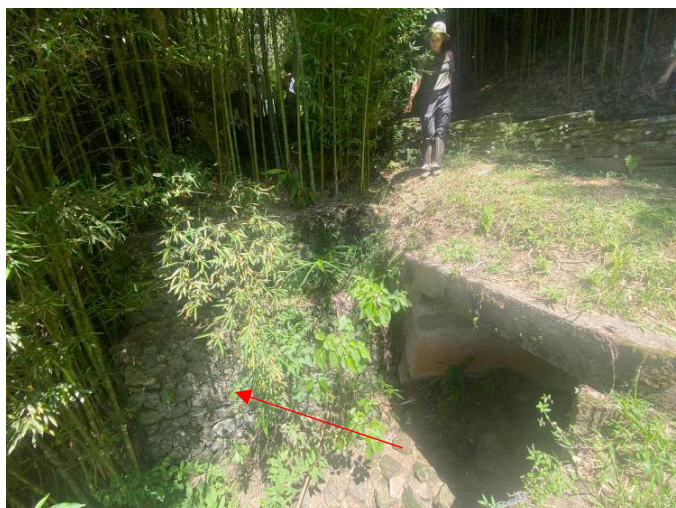
Esse ponto está localizado em um dos antigos sistemas de escoamento de água do parque, cujas instalações são cimentadas. Além disso, também foram identificados muros de gabião para contenção desses canais de escoamento que, nesse ponto, ocorrem paralelos à direção de máxima inclinação da vertente. No entorno do sistema, existem muitos bambus.

Figura 6-6 seta aponta para o muro de gabião.

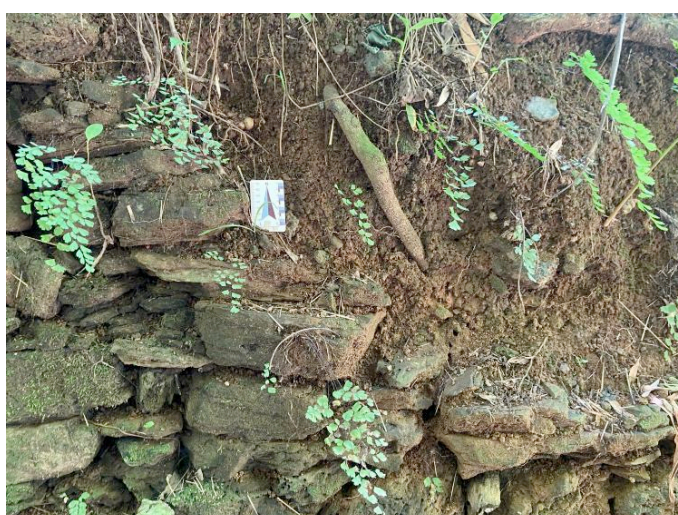
Figura 6-9 Exposição do solo associado ao muro.

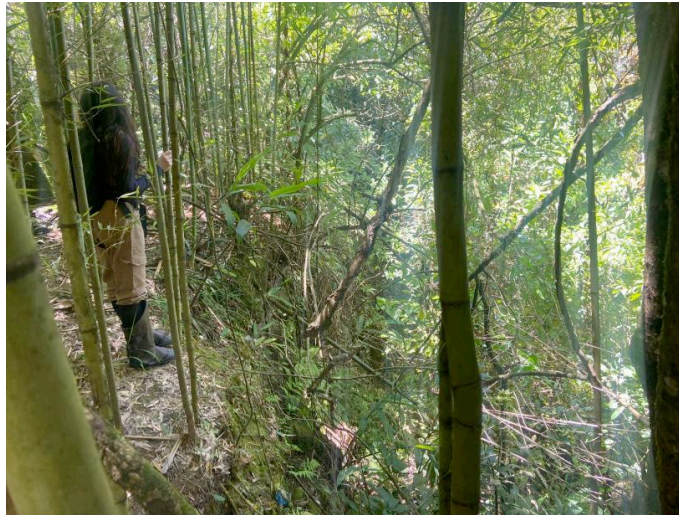
Figura 6-10 Visada para o ponto de deslizamento.

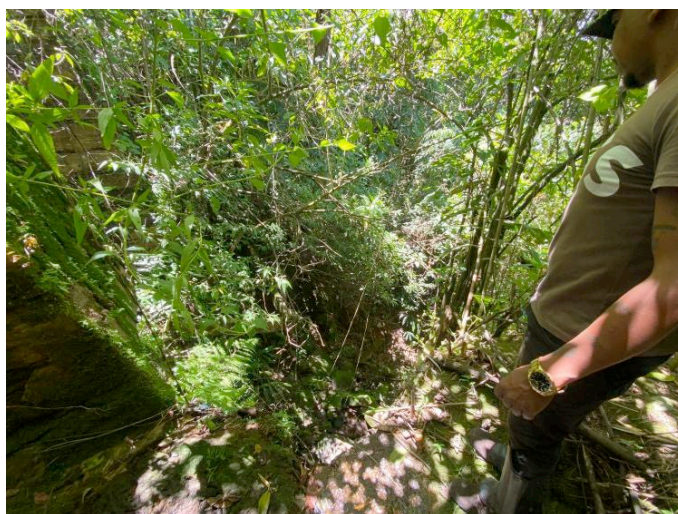
Ponto localizado na alta vertente do vale de direção NE-SW, na parte alta do parque próximo de antigo aqueduto. No local, aflora, no piso, canga ferrífera próximo das instalações do aqueduto. O local apresenta estruturas antigas em concreto deslocadas em relação à sua posição original, bem como acúmulo de blocos rochosos no piso de uma depressão do terreno formada a partir de deslizamento.

Figura 6-12 Visada para a depressão do deslizamento.

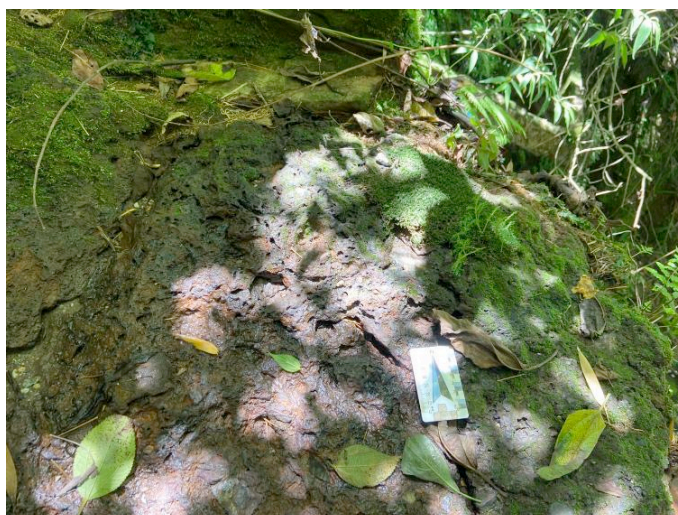
Figura 6-13 Canga aflorando no piso.

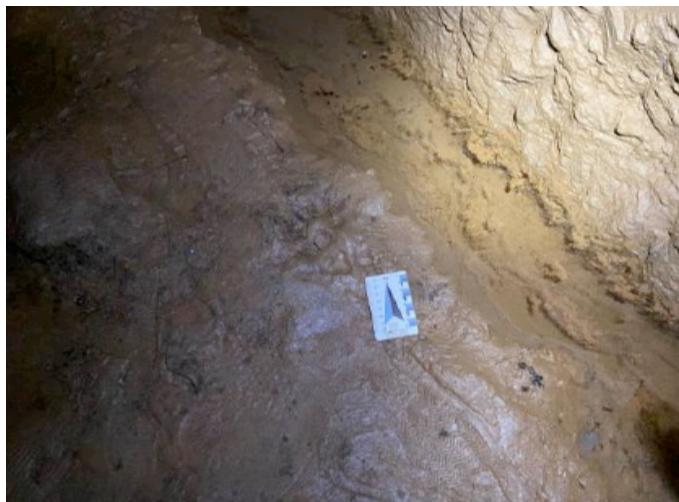
Figura 6-17 Escoamento de água dentro da mina.

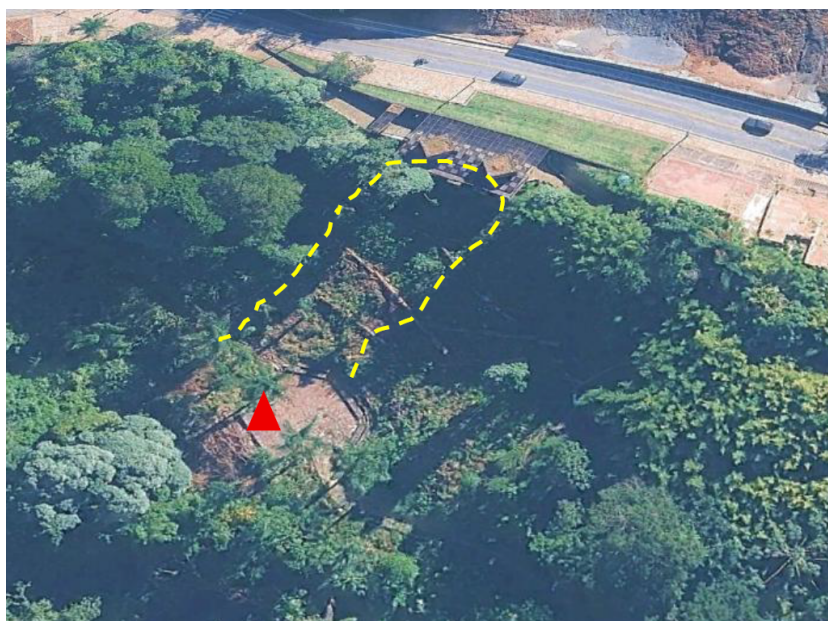
Figura 6-19 Triângulo vermelho identifica o anfiteatro e a linha pontilhada amarela marca a zona de deslizamento.

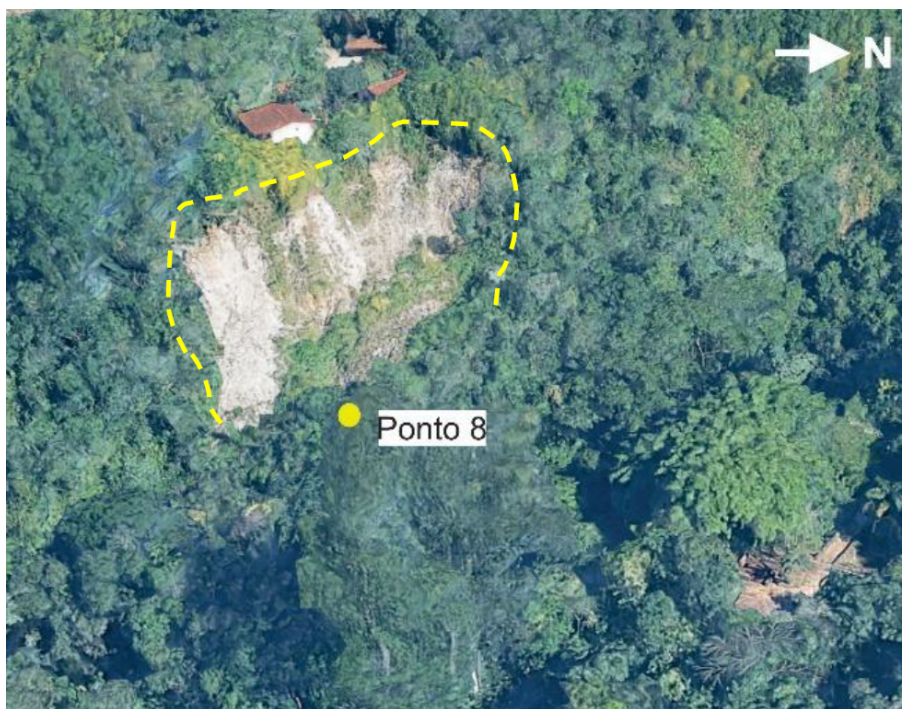
Figura 6-24 linha tracejada destaca o antigo deslizamento próximo do ponto.

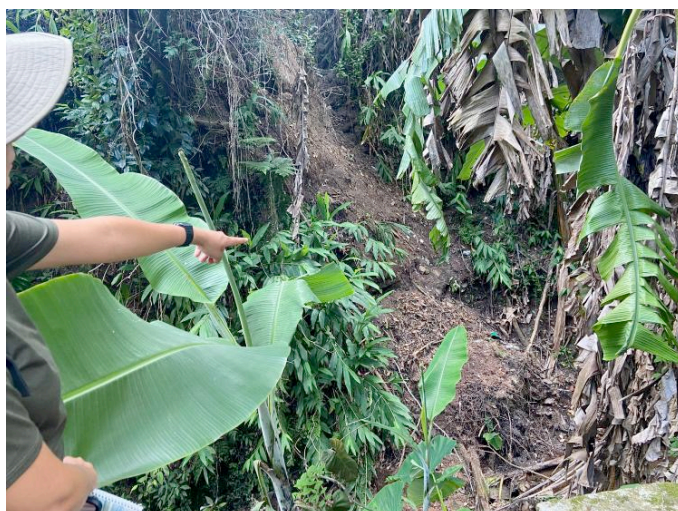
Figura 6-37 Detalhe do deslizamento com presença de bananeiras no entorno.

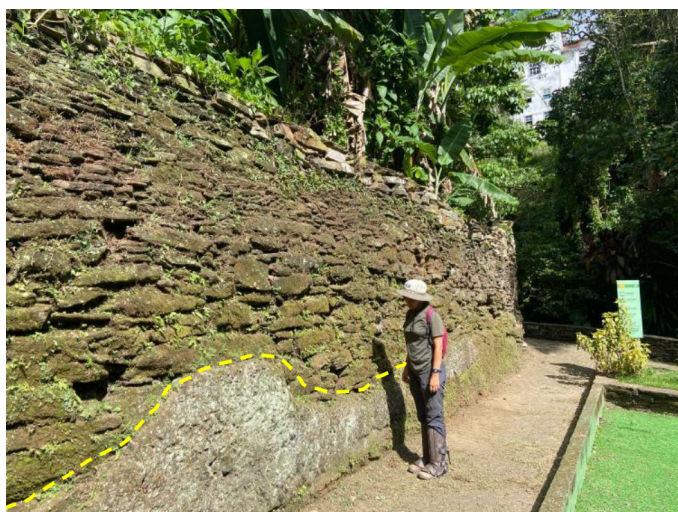
Ponto localizado próximo do parquinho, perto da entrada pelo bairro Pilar. O muro é construído sobre afloramento de xisto e possui blocos de xisto empilhados. No local, foi identificado um perfil côncavo do muro, com indícios de movimentação do tipo rastejo. A montante do muro, existem muitas bananeiras como vegetação.

Figura 6-42 Muro antigo próximo do parquinho. A linha tracejada amarela marca o afloramento de xisto.

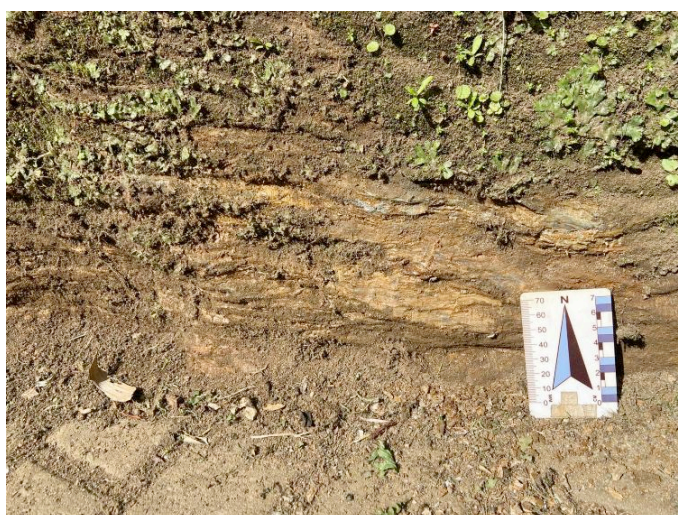
Figura 6-43 Detalhe do afloramento natural rochoso de xisto na base do muro antigo.

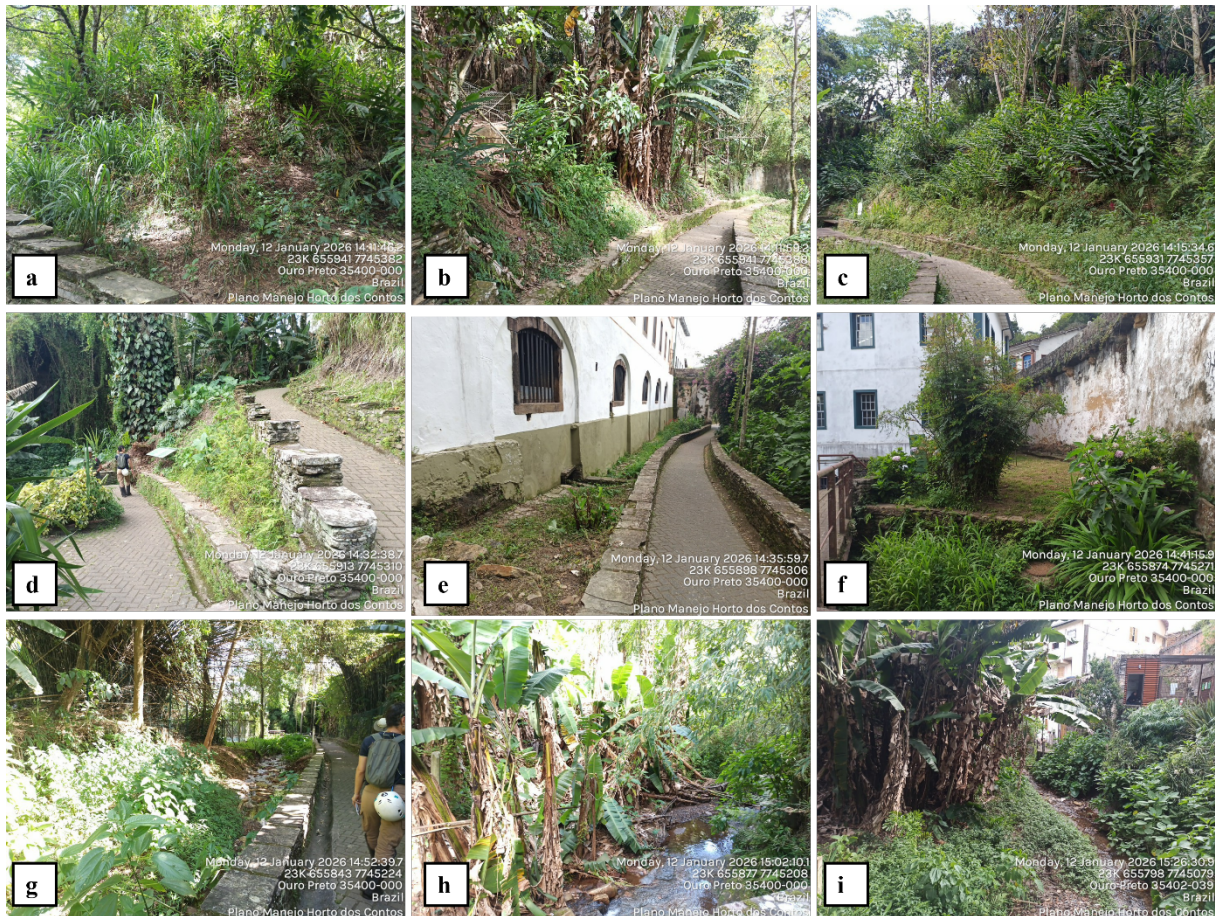
Figura 7-11. Pontos ao longo do Parque Municipal Horto dos Contos com problemática a serem objeto de intervenção.

A, B, C, D – Locais ao longo da decida próxima ao Grande Hotel; E, F – Ponte dos Contos; G, H – Mata ciliar adjacente à quadra; I – Mata ciliar próxima à portaria do Pilar.

Em distintos trechos do parque, há espaço de degradação associada à presença de solo exposto, proveniente da dominância das espécies invasoras e a interrupção de sucessão das nativas, ocasionando em processos erosivos, instabilidade de encostas e dispersão de gramíneas oportunistas. Como citado a priori, *Hedychium coronarium* e *Bambusa vulgaris* são espécies que competem diretamente com os recursos do meio, alterando a estrutura da vegetação e comprometendo a disponibilidade de recursos para a fauna da região. Nesse contexto, sugere-se a implementação de ações de manejo e controle de monitoramento contínuo, gradual e direcionado. Ressalta-se, ainda, que essas ações de supressão ecológica precisam ser acompanhadas de medidas de restauração, ou seja, com plantio e enriquecimento por espécies nativas preferencialmente regionais, evitando que novamente as invasoras se alastrem.

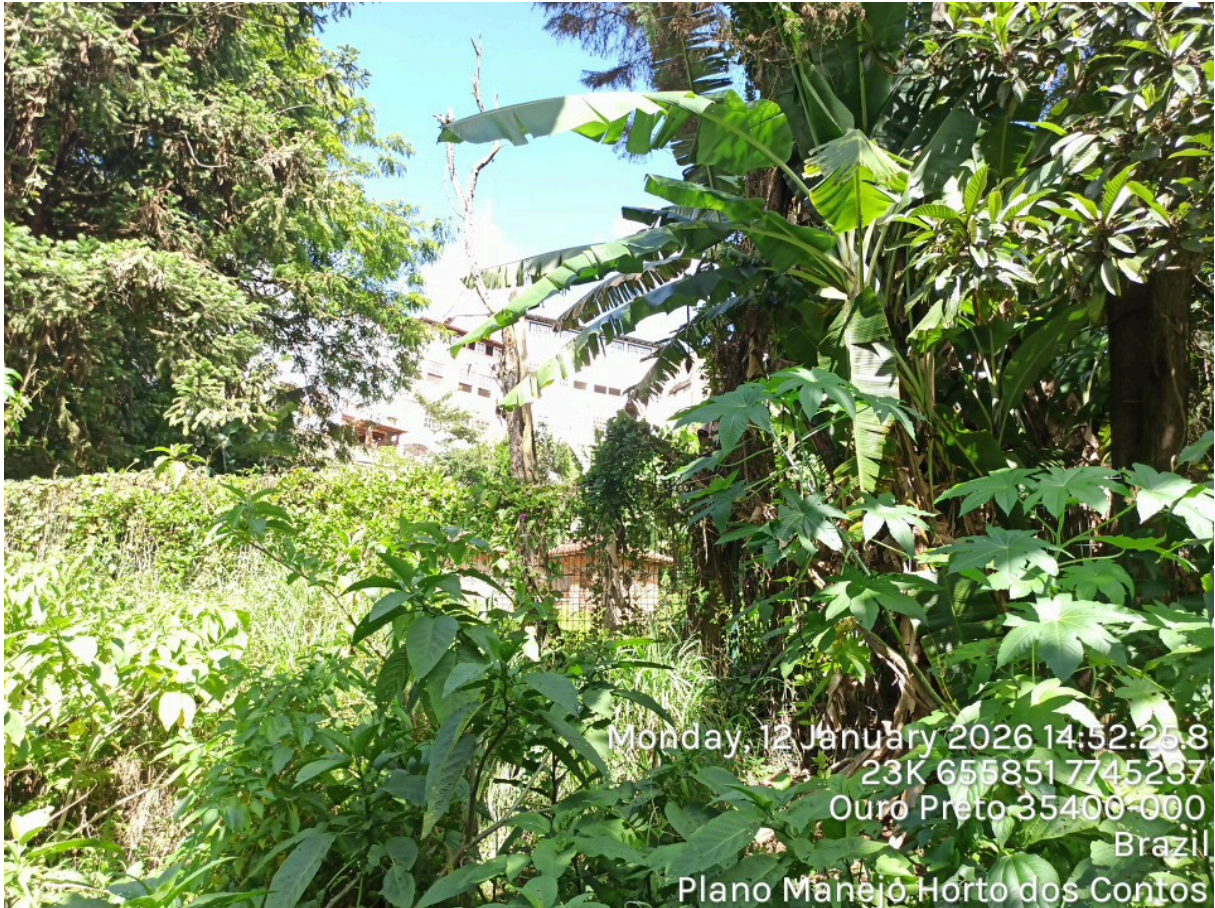
Figura 7-12. Área situada próxima à quadra com espaço para casa de vegetação no Parque Municipal Horto dos Contos.

Por fim, propõe-se, para a área situada próxima à quadra (Figura 7-12), o estabelecimento de uma parceria entre a Prefeitura Municipal, órgãos competentes e a Universidade Federal de Ouro Preto (UFOP), aspirando ao planejamento e à implementação de uma casa de vegetação ou viveiro de mudas. Essa iniciativa poderá atuar de forma integrada com a comunidade local, fortalecendo as ações de educação ambiental e promovendo a participação social na conservação da unidade. Além do espaço oferecer oportunidades para estudantes desenvolverem experiências práticas, bem como pesquisas científicas relacionadas à ecologia,

à restauração ambiental e ao manejo da vegetação, contribuindo para a formação técnica, assim como o apoio às ações de recuperação do parque.
